Výpis z historie vozidla

VIN
TMBAR7NXXLY021601

Tovární značka
ŠKODA

Model
OCTAVIA

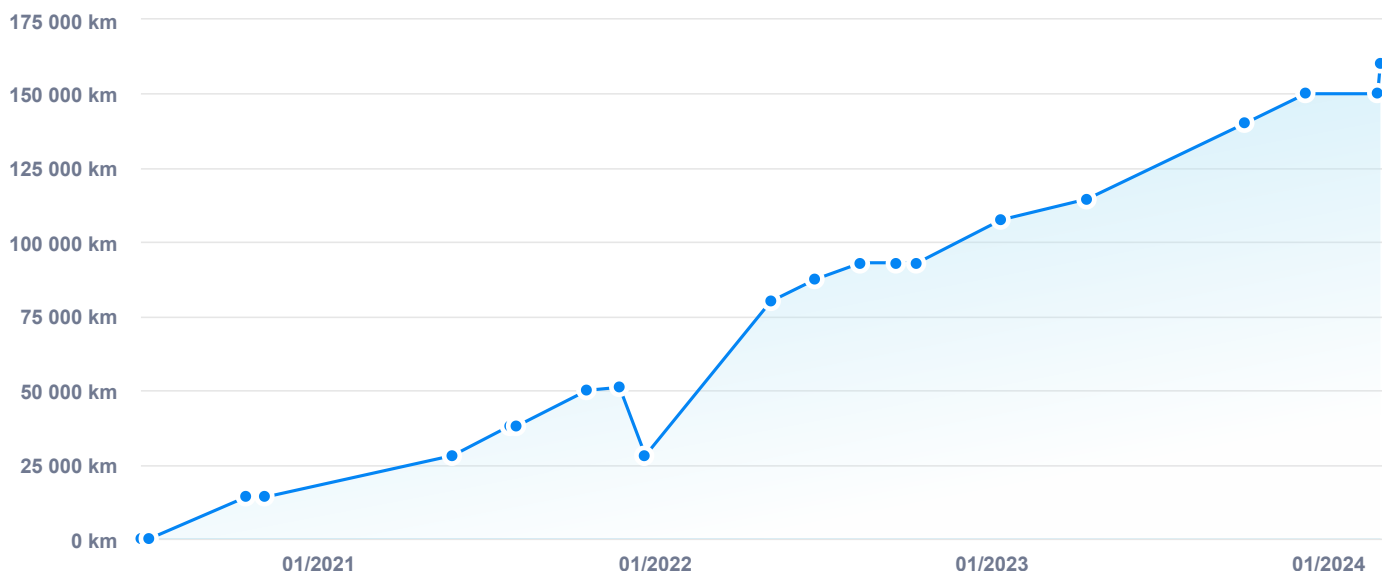
2. Kontrola najetých kilometrů

Přehled vývoje stavu tachometru vozidla obsahuje hodnoty získané z dostupných informačních systémů spolupracujících partnerů. Podle vývoje stavu tachometru v čase můžete sami posoudit, zda existuje podezření na manipulaci se stavem tachometru či nikoliv.
