TECHNICKÝ PROTOKOL

RZ	6H7 4380
Značka a typ vozidla	Opel Astra ST 1,6 CDTi 100 kW Enjoy
Druh vozidla	OA
Číslo karoserie VIN	W0LPD8E38G8036016
Technický průkaz číslo	UH 639496
Rok výroby	2016
Uvedení do provozu	31.1.2017
Stav km	114034
Barva karoserie	Hnědá metalíza
STK / Emise do	22.2.2025
Země původu	ČR
Odpočet DPH	<input checked="" type="checkbox"/> ano <input type="checkbox"/> ne

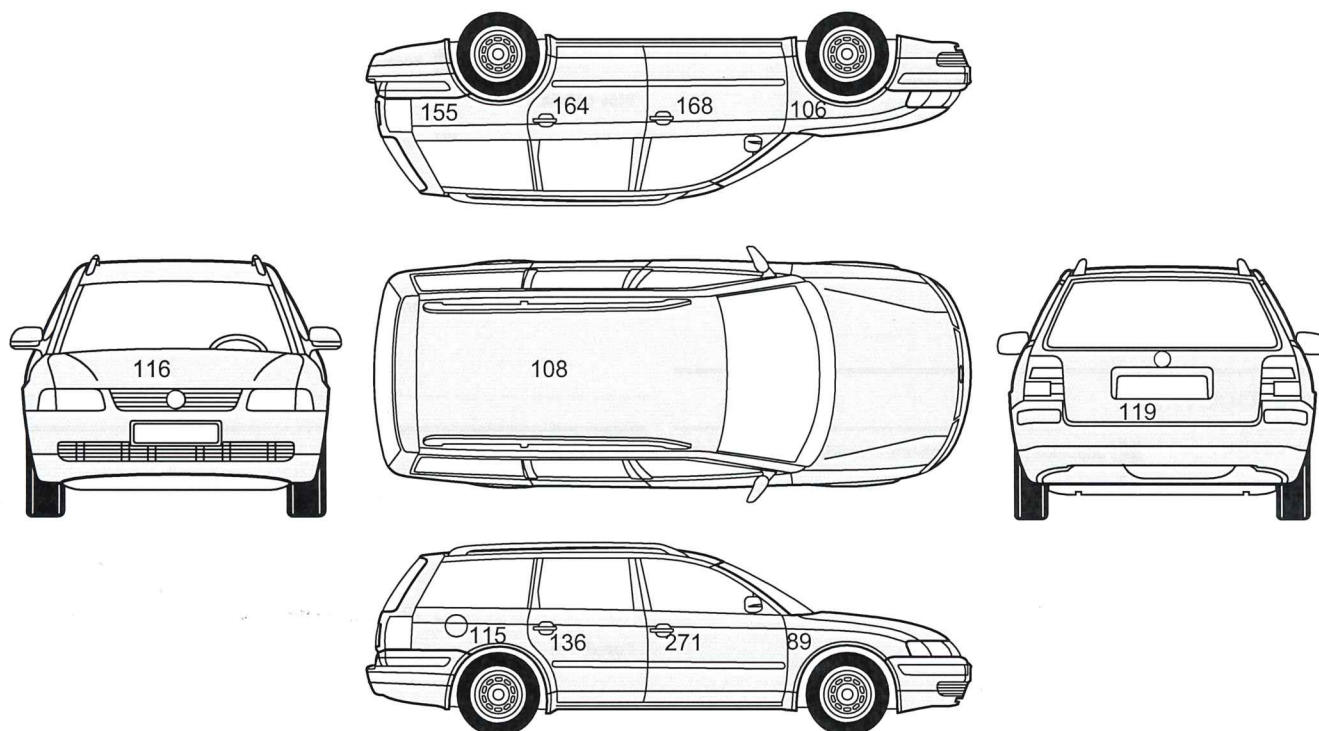
AKTUÁLNÍ POŠKOZENÍ KAROSERIE A TLOUŠŤKA LAKU

Karoserie	<input checked="" type="checkbox"/> původní <input type="checkbox"/> koroze <input checked="" type="checkbox"/> opravovaná
Pokud opravovaná, rozsah opravy / poznámka	Provozní oděrky.

Lakované díly: LP dveře, PP blatník, PP dveře, PZ dveře.
Vyměněné díly: přední nárazník, LP zpětné zrcátko.
Opravené díly po krupobíjí: kapota, střecha, PP dveře.
